# INFLUÊNCIA DO PROCESSO DE ELETROEROSÃO A FIO NAS PROPRIEDADES DO AÇO AISI D6.

*Piter Alves Sousa<sup>1</sup>*

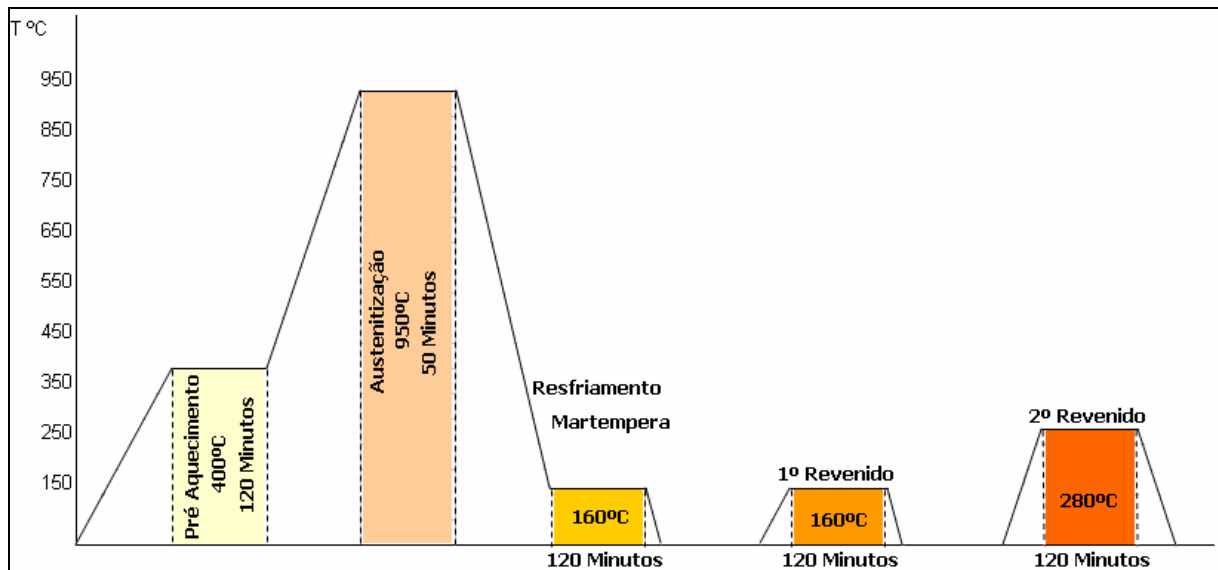
Figura 1. Ciclo de tratamento térmico aplicado aos blocos em AISI D6.

Neste estudo, foram utilizados dois blocos confeccionados em aço AISI D6, com dimensões de 200 X 150 X 150 mm. O tratamento térmico aplicado ao bloco foi o de têmpera em banho de sal, seguido de duas etapas de revenimento para ajuste de dureza entre 58 e 60 HRC. A figura 1 ilustra o ciclo de tratamento térmico aplicado.

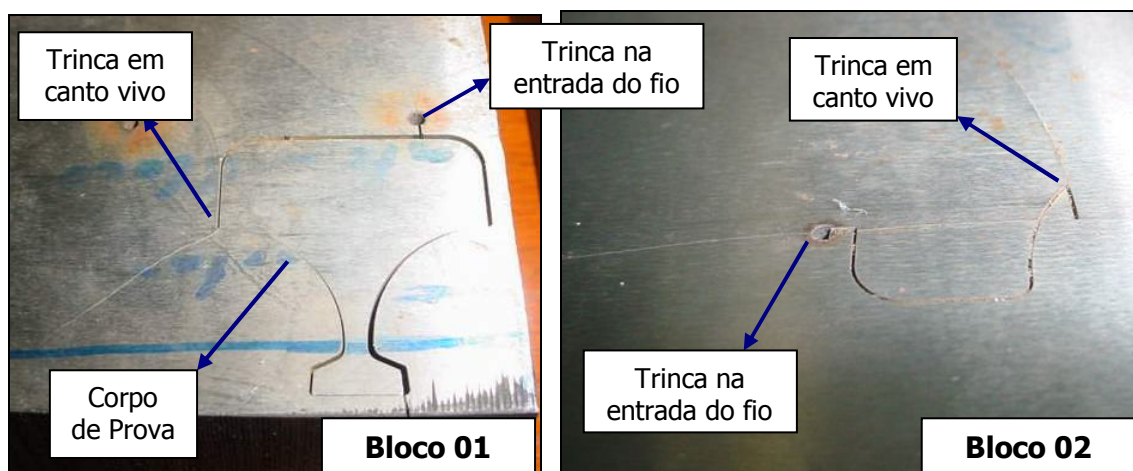
Figura 4. Trincas originadas nas regiões de entrada do fio e em cantos vivos.

Após tratamento térmico, os dois blocos foram encaminhados para a eletroerosão a fio, onde os parâmetros de processo foram adotados conforme a tabela 1. Durante o corte dos blocos para extração do primeiro corpo de prova, houve o surgimento de trincas originadas no ponto de entrada do fio e nas regiões de cantos vivos. A figura 4 apresenta as regiões trincadas.

As regiões de entrada do fio para a eletroerosão e os cantos vivos, são consideradas zonas com elevada concentração de tensões, agravadas pela microestrutura do material, a qual apresenta grande quantidade de carbonetos primários, que prejudicam a tenacidade do AISI D6. A figura 5 apresenta as análises microestruturais dos blocos na região afetada pela eletroerosão a fio.

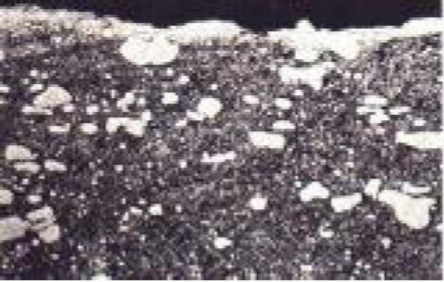
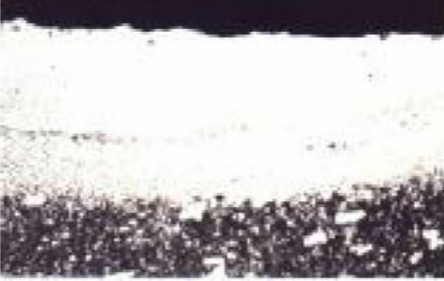
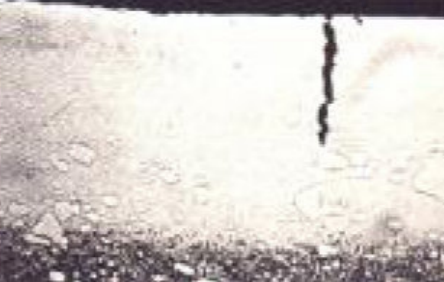
<p>Taxa de remoção: 10<math>\mu</math>s  Eletrodo: Grafite  Espessura da camada branca: 3<math>\mu</math>m  Aumento: 500X</p>

<p>Taxa de remoção: 200<math>\mu</math>s  Eletrodo: Grafite  Espessura da camada branca: 15<math>\mu</math>m  Aumento: 500X</p>

<p>Taxa de remoção: 500<math>\mu</math>s  Eletrodo: Grafite  Espessura da camada branca: 22<math>\mu</math>m  Aumento: 500X</p>

Figura 6. Formação da camada branca em função da taxa de remoção.  
Fonte: Yoshida

A espessura da camada branca está diretamente relacionada com as taxas de remoções aplicadas na eletroerosão onde, embora o processo realizado a fio apresente menores danos superficiais quando comparado com o processo por penetração, por utilizar potências mais baixas e atingir áreas menores, são problemáticas para os aços da série D. A figura 6 apresenta uma análise de espessuras de camada branca em função das taxas de remoção aplicadas no aço AISI D2, onde taxas consideravelmente elevadas, resultam no surgimento de micro trincas.

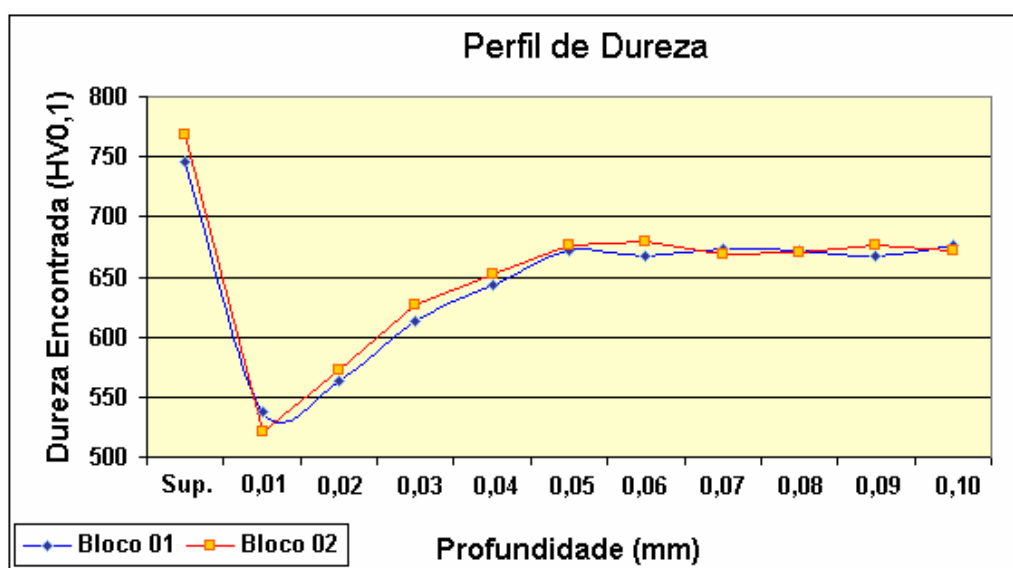
Figura 7. Perfil de dureza das amostras retiradas dos blocos por eletroerosão a fio.

A figura 7 apresenta a curva do perfil de dureza realizada a partir da face de contato do fio, para avaliar a influência da temperatura do processo na dureza obtida com a têmpera e revenimento.

A curva permite a observação de três zonas distintas: A zona retemperada, a zona re-revenida e a zona não afetada pela temperatura do processo de eletroerosão. A zona retemperada corresponde à região onde a temperatura de processo ultrapassou a faixa de austenitização, sendo imediatamente resfriada pela ação do fluido dielétrico, o que resultou em uma nova têmpera na superfície do bloco, elevando sua dureza e transformando a microestrutura em martensita grosseira.

A zona re-revenida corresponde à região que teve sua temperatura elevada acima da utilizada na última etapa de revenimento do bloco, reduzindo a dureza na região afetada. Por existir influência da eletroerosão a fio, pela temperatura do processo, há a necessidade da realização de um alívio de tensões, considerado crítico para o aço AISI D6. Por serem empregadas temperaturas de revenimento inferiores a 300°C, para as faixas de dureza usuais do material, o alívio de tensões pós eletroerosão, para homogeneizar a microestrutura da superfície afetada pela temperatura do processo e eliminar as tensões geradas pela passagem do fio, não é eficiente,
